崇义章源钨业股份有限公司  
大余石雷钨矿尾矿库闭库  
**安全现状评价报告**

江西赣安安全生产科学技术咨询服务中心

二〇二三年六月二十九日

崇义章源钨业股份有限公司  
大余石雷钨矿尾矿库闭库  
安全现状评价报告  
(终稿)

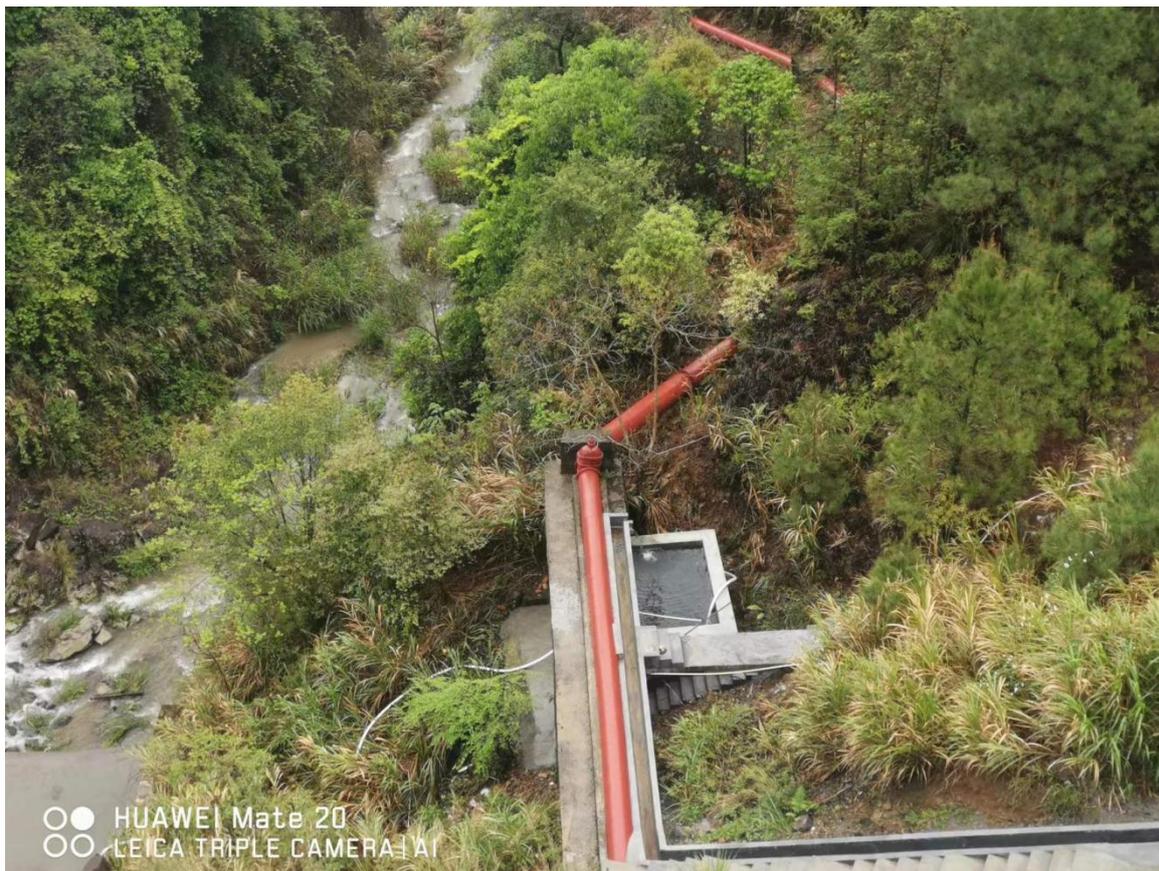
尾矿库下游

尾矿库下游沟谷长度约 300m，沟谷内无居民和农田，沟谷两岸山势较高、山体雄厚，沟谷底部宽度平均约 9m，河道纵坡降约 0.07，在尾矿库遭遇校核

尾矿库下游为左拔村左溪村民小组，直线距离 $400\sim 700\text{m}$ 范围内有 $10$ 户民房， $700\sim 1000\text{m}$ 范围内有 $57$ 户民房，其中 $6$ 户无人居住，村庄均不在尾矿库正对冲刷范围内。

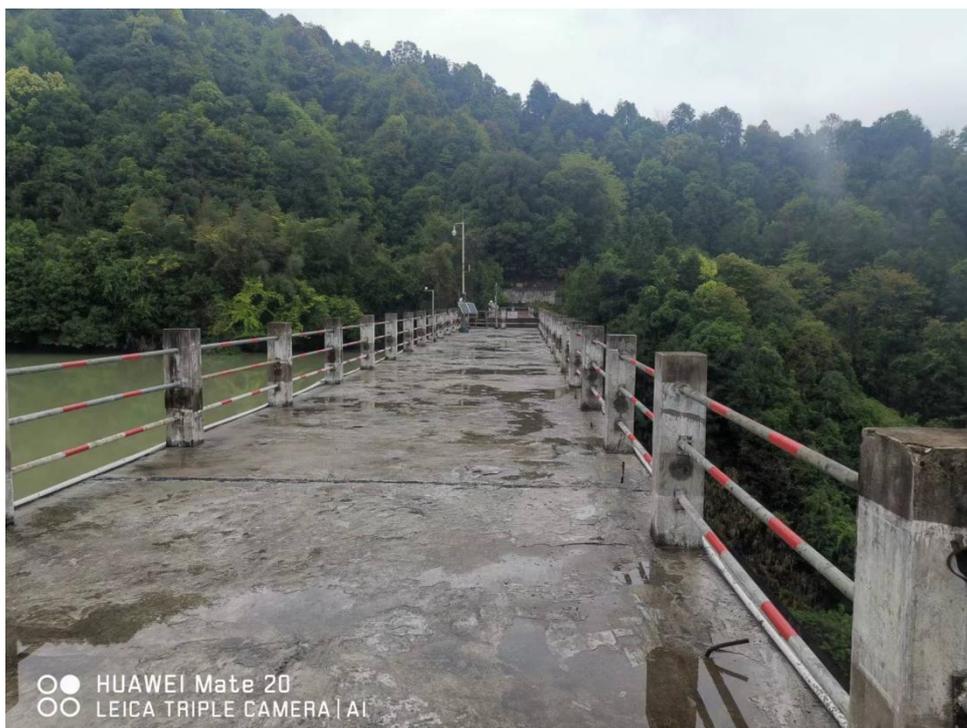
尾矿坝坝面

经现场检查，坝体无隆起、裂缝、塌陷、滑坡、管涌，渗水，运行工况正常，符合规程及设计要求。

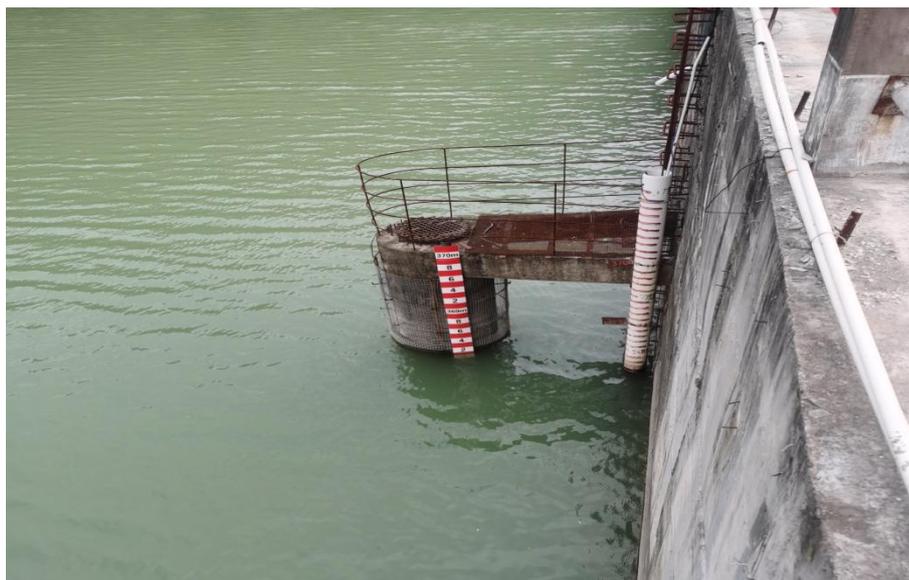
溢流井

经现场检查，尾矿库排水、排洪系统，排水构筑物未出现堵塞、坍塌、裂缝、变形、腐蚀或磨蚀、漏砂等现象，运行工况正常，符合要求。2016年8月历经百年一遇的暴雨验证，尾矿库排洪系统排洪能力能满足安全要求。

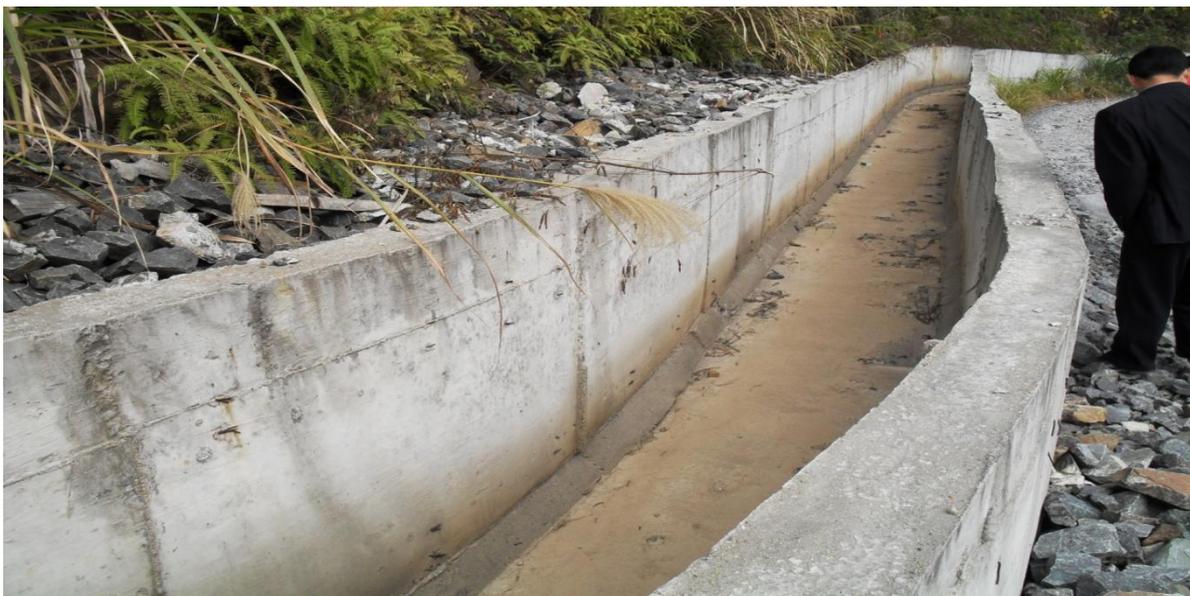
清污分流系统

引水渠布置在尾矿库北岸，混凝土浇筑，梯形断面，上宽度1.2m，下部宽1m，深度1m；现场检查时，清污分流系统无裂缝、变形，基本畅通。

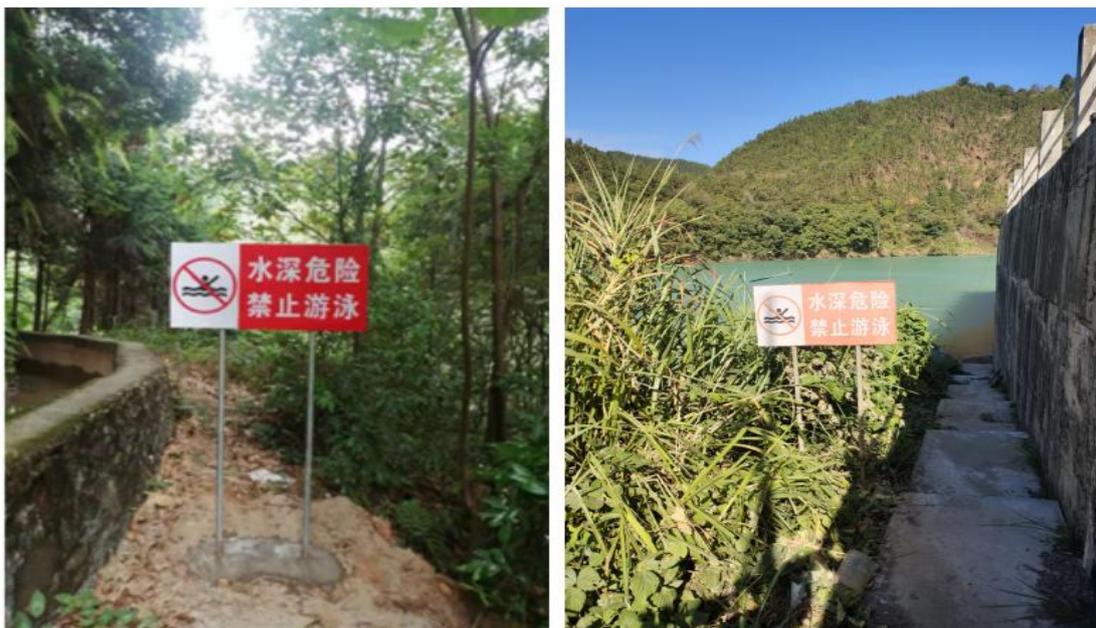
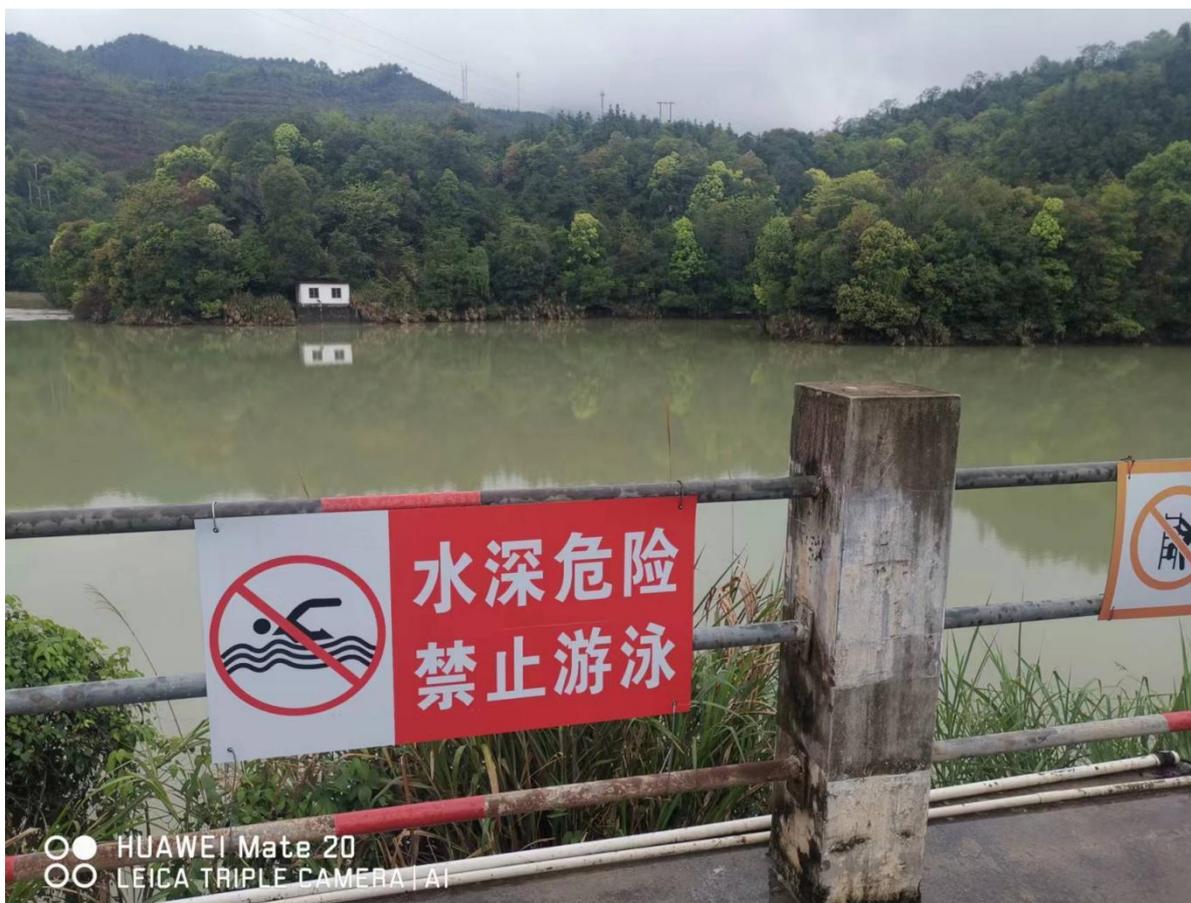
库区警示标识牌

安全标志及尾矿库运行标示牌：经检查，在尾矿库坝设有安全警示牌，告示牌、运行标示牌。
